PROVINCIA DI UDINE COMUNE DI MERETO DI TOMBA

**STUDIO GEOLOGICO**

per la Variante generale di aggiornamento del P.O.C. di Mereto di Tomba

TAV. 2 CARTA MORFOLOGICA e IDROLOGICA

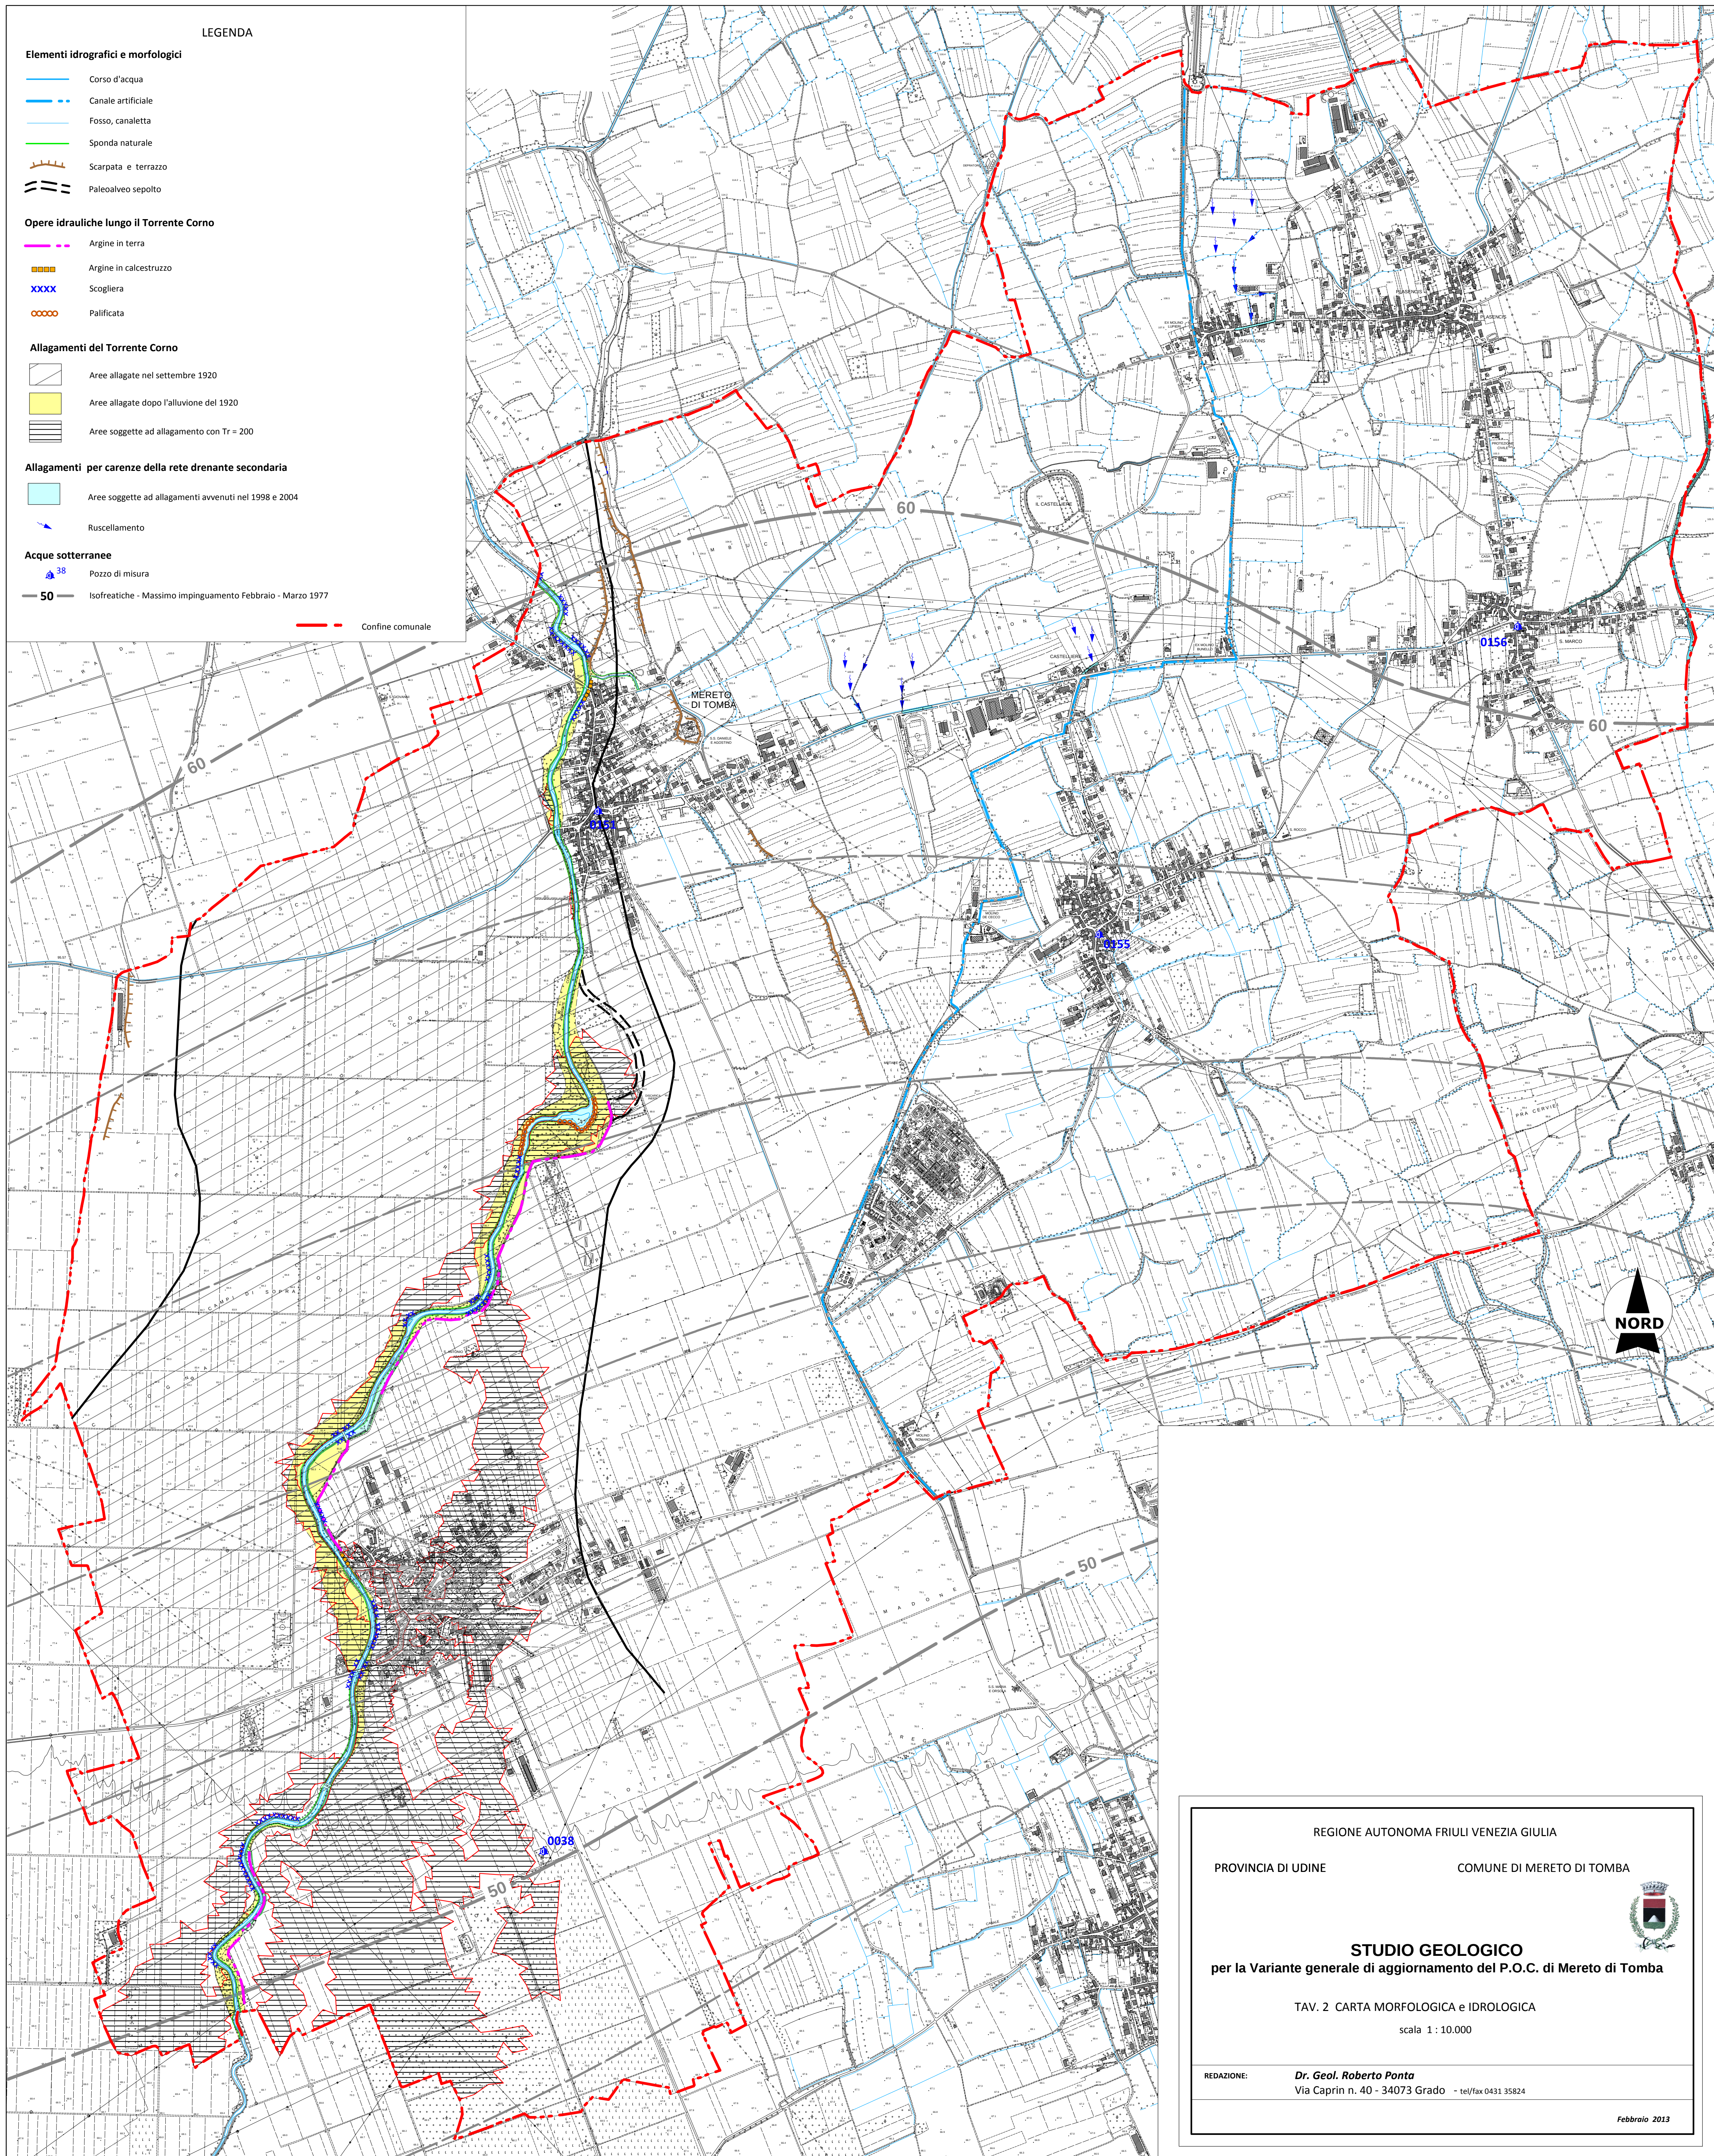
Elementi idrografici e morfologici

- Corso d'acqua
- - - Canale artificiale
- Fosso, canaletta
- Sponda naturale
- Scarpata e terrazzo
- - - Paleoalveo sepolto

Opere idrauliche lungo il Torrente Corno

- - - Argine in terra
- ■ ■ Argine in calcestruzzo
- XXXX Scogliera
- Palificata

Allagamenti del Torrente Corno

- Aree allagate nel settembre 1920
- Aree allagate dopo l'alluvione del 1920
- Aree soggette ad allagamento con Tr = 200

Allagamenti per carenze della rete drenante secondaria

- Aree soggette ad allagamenti avvenuti nel 1998 e 2004
- Ruscellamento

Acque sotterranee

- ▲ 38 Pozzo di misura
- 50 Isofreatiche - Massimo impingimento Febbraio - Marzo 1977
